# Stahlbrücke in memoriam der Helden vom Morgarten

Das Besucherzentrum zur «Schlacht am Morgarten» ist nun über eine neue Stahlbrücke vom Parkplatz her zugänglich. Diese qualitative und optische Aufwertung wurde durch Initiative und Sponsoring der näheren örtlichen Unternehmerschaft ermöglicht. Text und Bilder: Redaktion

## Neue Stahlbrücke anstelle der morschen Holzbrücke

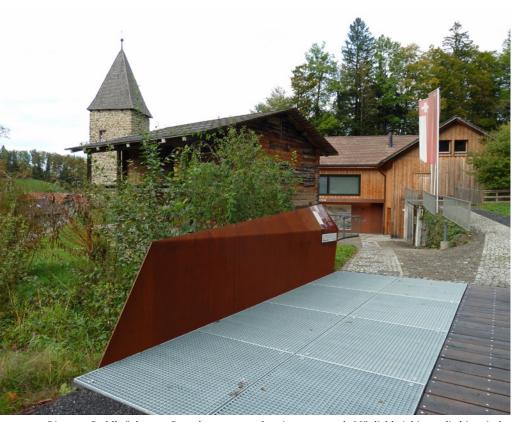
Die neue Stahlbrücke zum Besucherzentrum, das eine spannende Möglichkeit bietet, die historische Landschaft zu erkunden und mehr über diese Schlacht zu erfahren.

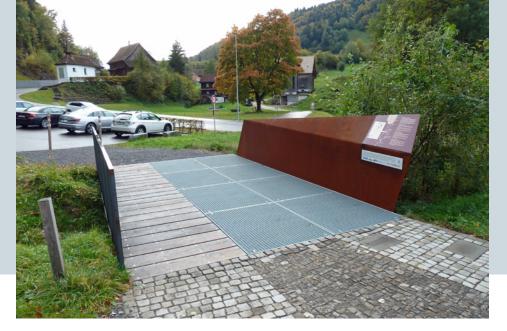
Korrodierter Cortenstahl, verzinkte Gitterroste und Holz prägen das Erscheinungsbild dieser attraktiven Brücke am sogenannten Morgartenpass.

L'acier Corten corrodé, les caillebotis galvanisés et le bois sont les éléments marquants du pont du « Morgartenpass ».

bergseitig mit einem leichten Staketengeländer und talseitig mit einem massiven, oberflächenkorrodierten Cortenblechgeländer - mit stabilisierendem und optisch aufwertendem Längsabbug - ausgestattet. Auch die Bodenbelegung ist heterogen gestaltet. Während talseitig zwei Drittel mit feuerverzinkten, befahrbaren Gitterrosten belegt sind, kamen für das bergseitige Drittel Holztragplatten zur Anwendung.
